Örtliches Hochwasser- und Starkregenvorsorgekonzept für 6 Gemeinden der VG Kirner Land

**Abschlussveranstaltung
am 15.07.2024 um 18:30 Uhr**

für Meckenbach

Vortragsmanuskript

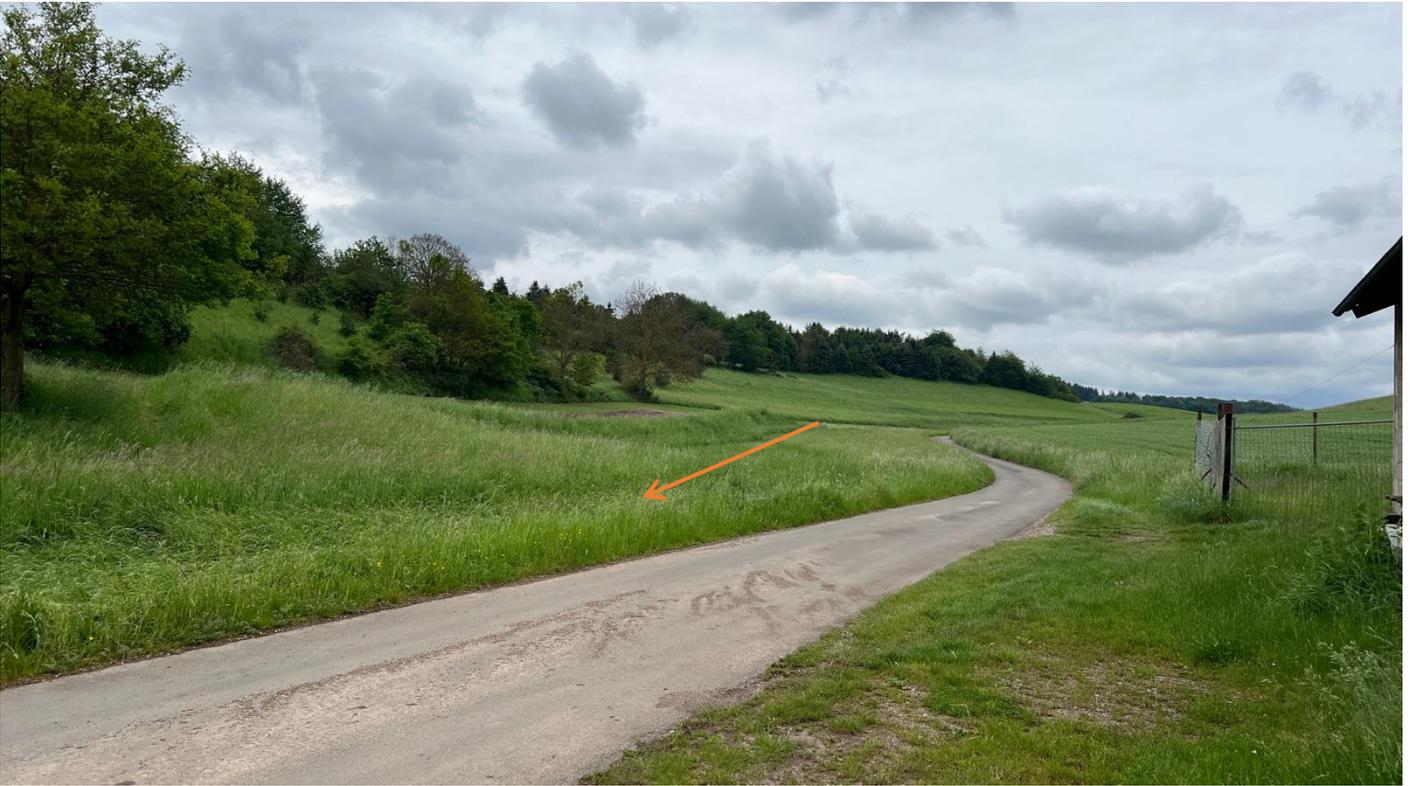
Abbildung 3: Standort für eine Ausbreitung im Gelände

Defizit	Maßnahme
<p>Der Oberflächenabfluss aus dem rund 100 ha großen Außeneinzugsgebiet fließt durch die Ortsgemeinde. Im Katastrophenfall ist in dem Tal ein hoher Abfluss zu erwarten.</p> <p>An Pfingsten 2024 ging ein Starkregen über Meckenbach nieder. Auf den Bilder 3 und 4 sind die Abflussspuren zu sehen.</p> <p>Unmittelbar vor der Ortsgemeinde befindet sich in der Geländesenke eine private Lagerstätte (Holzbalken, -bretter und viele andere losen Gegenstände). Bei einem Starkregenereignis werden die losen Gegenstände mitgerissen und gefährden dadurch die Unterlieger. An Einlaufbauwerken in Verrohrungen ist mit Verklausungen und daraus resultierenden Überflutungen zu rechnen.</p>	<p>Der Abfluss im Bräbachtal kann durch eine Maßnahme zur Wasserausbreitung in der Fläche in dem Bereich des ersten Fotos (Bild 3) bzw. im Lageplan südlich der Nr. [1a] verzögert werden. Die Umsetzung muss in einer Vorplanungstudie untersucht werden.</p> <p>Da sich in der Geländesenke kein klassifiziertes Gewässer befindet, sind aus Sicht des Hochwasserschutzes Lagerstätten in diesem Bereich nicht verboten.</p> <p>Aufgrund der großen Gefährdung der Unterlieger ist der Besitzer über die Gefahren aufzuklären.</p> <p>Die Unterlieger sollten ebenfalls über die Gefahr aufgeklärt werden. Mit der Treibgutsperrung von Nr. [2] kann ein Teil des Treibguts rückgehalten werden.</p>

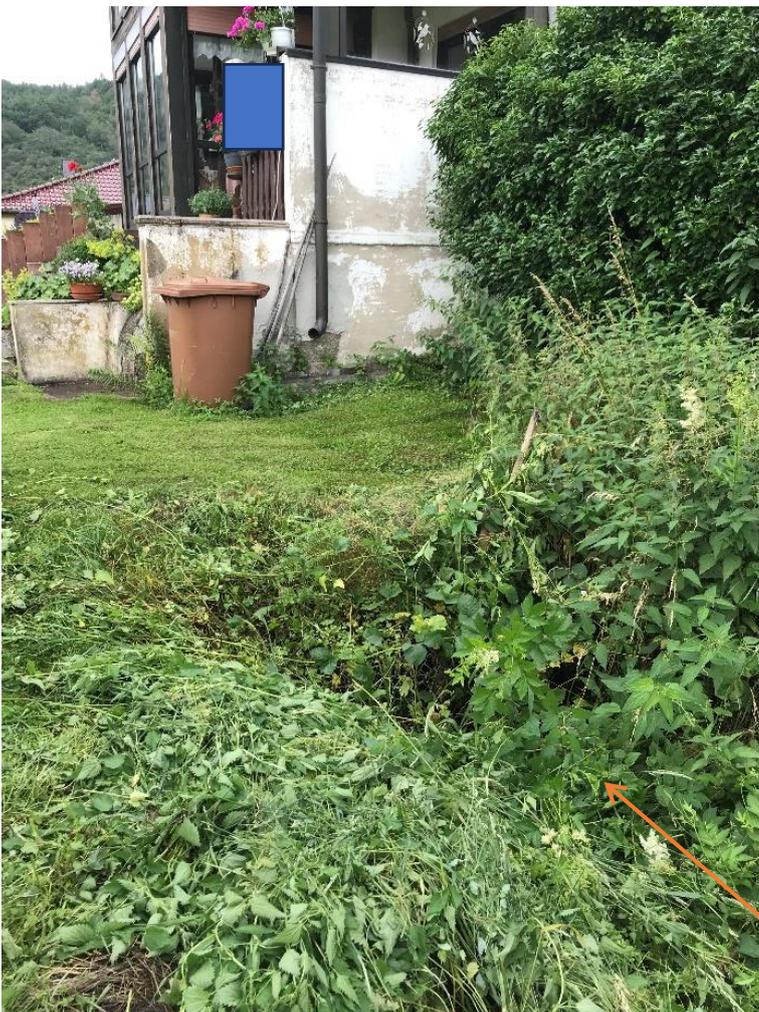
Abbildung 6: Einlaufbauwerk Bräbach

Auf dem Grundstück "In der Bräbach" Nr. 24 befindet sich ein Einlaufbauwerk für (den Graben) der Bräbach. Dieses ist nur mit einem Drahtzaun gesichert. Aufgrund des engmaschigen Drahtzauns besteht eine stark erhöhte Verklauungsgefahr.

Gemäß Angaben von Anwohnern steigt der Bräbach bei starkem Regen schnell an, sodass die Feuerwehr bereits kommen musste.

Die Verrohrung wurde bereits vergrößert, für Starkregenereignisse ist das Bauwerk dennoch unterdimensioniert.

Das Gebäude hinter dem Einlaufbauwerk ("In der Bräbach" Haus Nr. 24) hat einen tiefliegenden Zugang zum Untergeschoss.

Das Einlaufbauwerk muss mit einem Gitterrost gesichert werden.

Oberhalb sollte eine **Treibgutsperre** eingebaut werden (Standort siehe Planunterlagen). Ein geeigneter Standort für die Treibgutsperre wäre auch kurz vor dem Einlaufbauwerk. Allerdings müsste dieser dann auf einem Privatgrundstück errichtet werden und dann müsste der Eigentümer dem Bau zustimmen und die Verantwortlichkeiten für die Unterhaltung im Vorfeld geklärt werden.

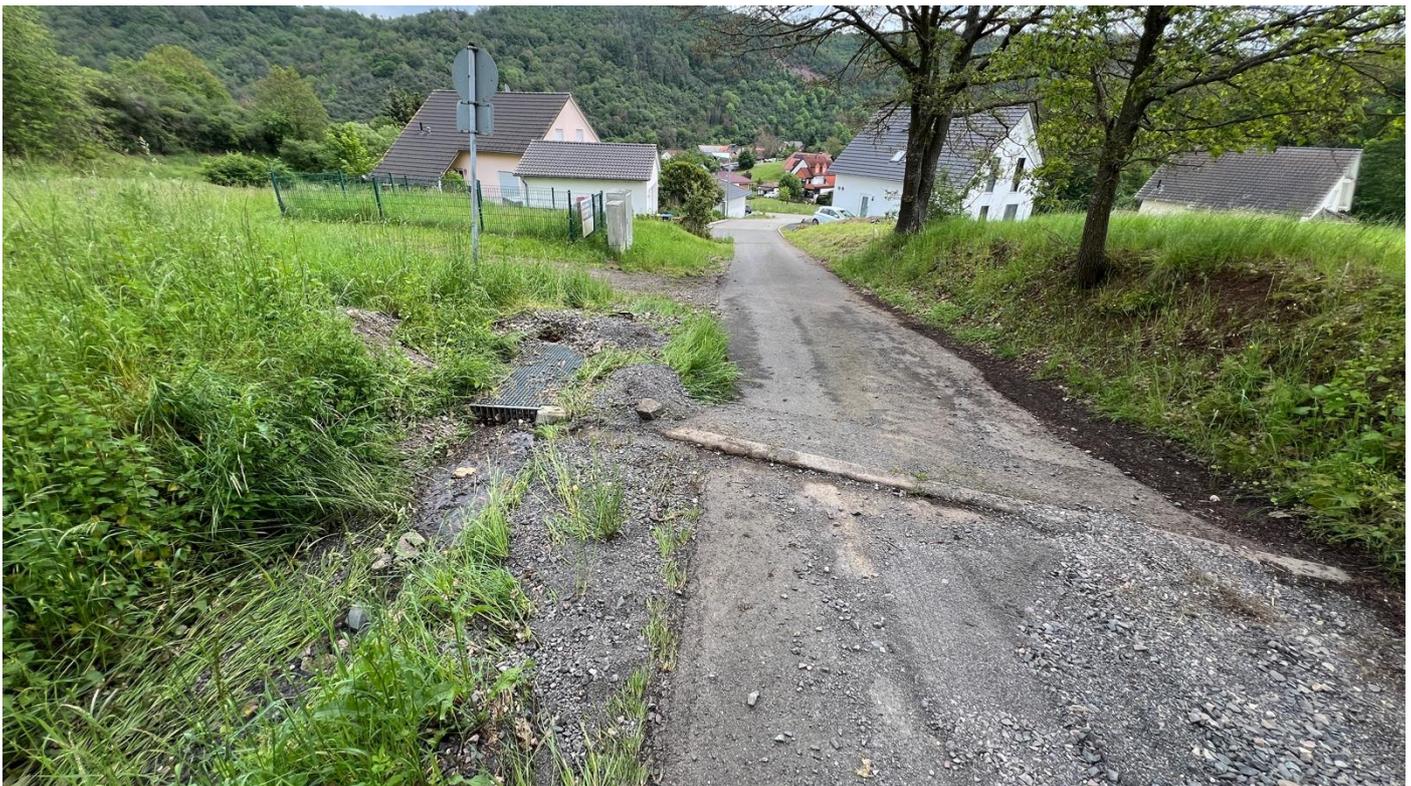
Abbildung 9. Einlaufbauwerk an Pfingsten 2024

Westlich des Grundstücks "In der Sauerwies" Nr. 6 schließt ein asphaltierter Wirtschaftsweg an die Straße an. Das Einlaufbauwerk am Übergang der Straße "In der Sauerwies" zum Wirtschaftsweg ist zugewachsen. Diese ist bei starken Reggen überlastet und das Wasser fließt zusammen mit Lehm und Schotter auf der Straße ab. Dies gefährdet die Anwesen in der Straße "In der Sauerwies".

Ein regelmäßiges Freischneiden und Reinigen des Einlaufbauwerks ist erforderlich. Dies ist zum Zeitpunkt der BIV im April 2022 geschehen und wird gemäß Angaben der Teilnehmer regelmäßig gemacht.

Durch die Wasserumleitungsmaßnahme weiter oberhalb (siehe Maßnahme Nr. [3]) kann das Einlaufbauwerk entlastet werden. Trotzdem ist bei einem Starkregenereignis damit zu rechnen, dass der Wirtschaftsweg wasserführend wird und nicht der gesamte Oberflächenabfluss von dem Einlaufbauwerk erfasst werden kann.

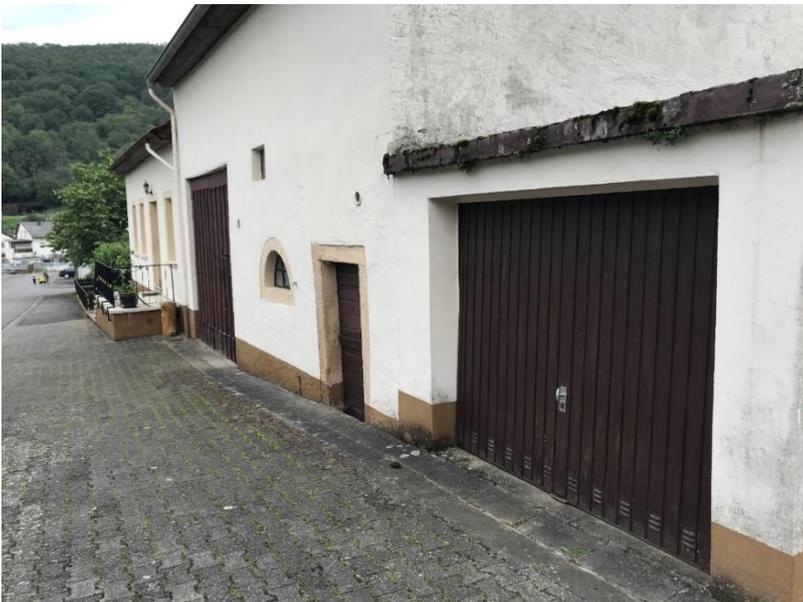
Abbildung 11: Bräbachstraße

Defizit	Maßnahme
<p>Die Straße „In der Bräbach“ ist bei Starkregen wasserführend. Alle Gebäude mit Kellern, ebenerdigen Lichtschächten sowie tiefliegenden Eingängen und Garagen sind gefährdet. Haus Nr. 14 in der Straße "In der Bräbach" ist besonders gefährdet, da das Haus einen tiefliegenden Zugang zum Wohngebäude hat, die Tür liegt unter dem Straßenniveau.</p>	<p>Die betroffenen Anlieger müssen über ihre Gefahrensituation informiert werden, damit sie Maßnahmen zum Eigenschutz (Eigenvorsorge Kat. A und C) vornehmen können.</p> <p>Um die Überflutungsgefährdung für die Untertlieger zu verringern, kann ein Entlastungsrohr für den Bräbach zwischen dem Gebäude der Schlosserei Pauly und deren Parkplatz zum Meckenbach gebaut werden (Vorplanungsstudie erforderlich).</p>

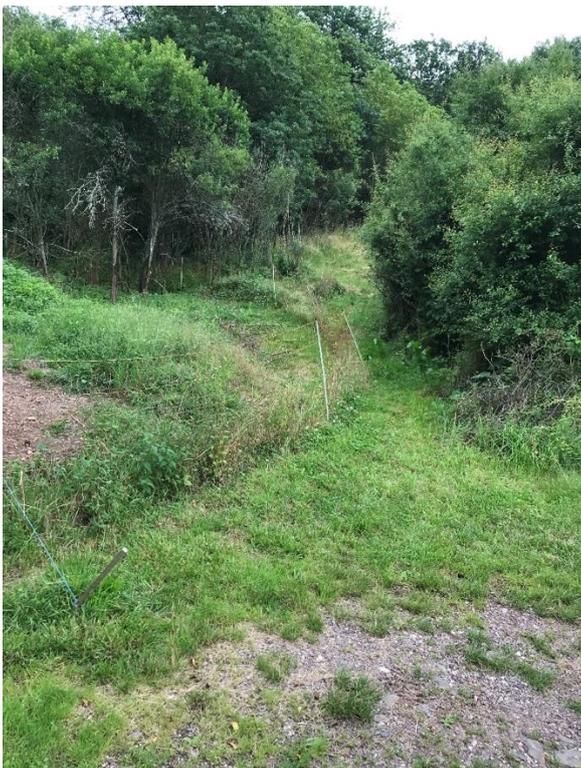
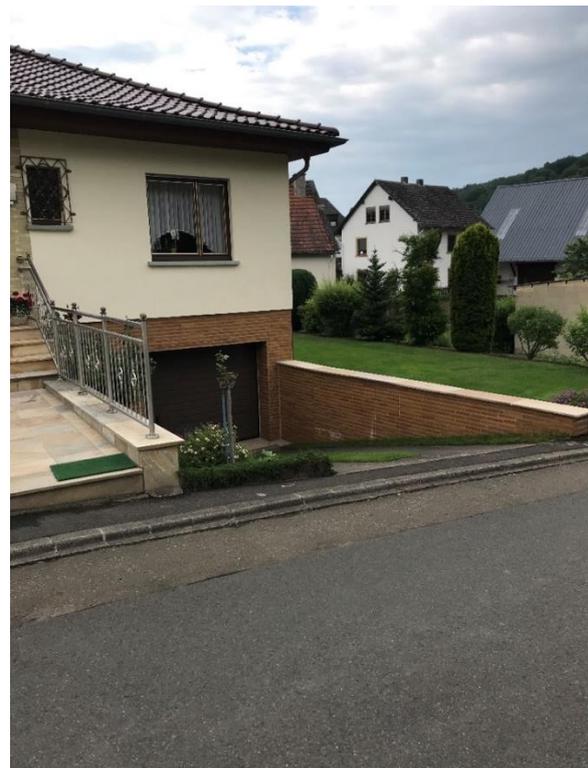
Abbildung 13: Seitenweg (links) und betroffenes Anwesen (rechts)

Aus dem steilen Seitenweg der Straße "In der Bräbach" fließt bei Regen viel Wasser über die Straße ab. Im Winter kommt es dadurch zur Eisbildung auf der Straße.

Der Oberflächenabfluss hat bereits mehrmals die Garage des Hauses Nr. 20 in der Straße "In der Bräbach" überschwemmt.

Das Oberflächenwasser fließt von den oberhalb gelegenen Feldwegen den Seitenweg hinab. Die Bankette an den Feldwegen sollten regelmäßig geschoben und das Wasser gezielt in die Felder geleitet werden (siehe allg. Hinweis [0.2]).

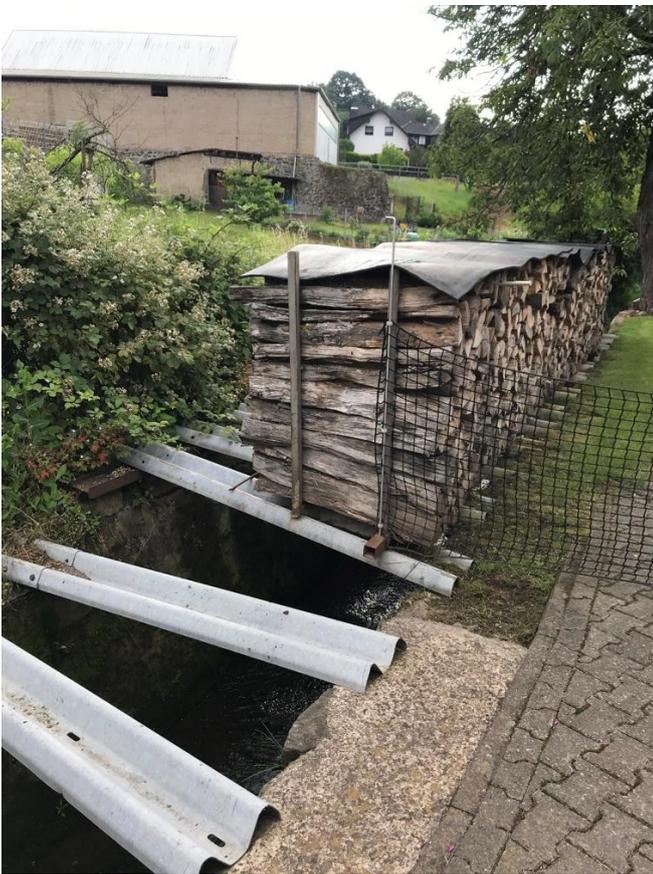
Abbildung 14: Holzlagerung über dem Bach

Defizit	Maßnahme
<p>Entlang des Meckenbachs wird an mehreren Stellen verbotenerweise Holz gelagert. Auf Höhe des Hauses Hauptstr. Nr. 13 wird Holz über dem Bach gelagert.</p>	<p>Die Bachanlieger müssen darauf hingewiesen werden, dass die Holzlagerung und die Lagerung von losen Gegenständen im Gewässerrandstreifen verboten sowie die Errichtung von Hütten und Brücken in einem 10-m-Streifen auf beiden Seiten eines Gewässers genehmigungspflichtig ist.</p> <p>Das Holz und die Einbauten müssen durch die Besitzer entfernt werden. Das gelagerte Holz über dem Bach in der Hauptstr. Haus Nr. 13 wurde bereits entfernt.</p>

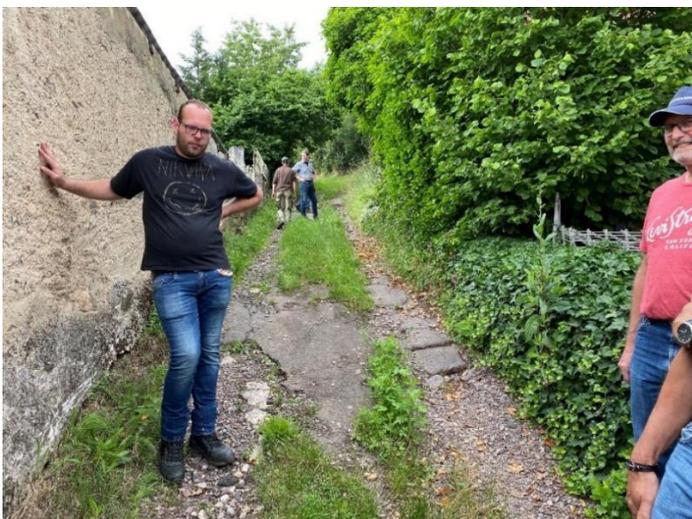
Abbildung 16: Hangwasserzufluss

Aus den steilen Außengebieten der gesamten Gemeinde kann bei einem Katastrophenregen Hangwasser die Häuser bedrohen

Das Hangwasser fließt über den Seitenweg der Hauptstraße zwischen Haus Nr. 14 und 16 auf die Hauptstraße und führt Geröll mit.

Das Hangwasser aus dem Seitenweg der Hauptstraße zwischen Haus Nr. 14 und 16 kann über die Hauptstraße und mittels eines Durchlasses in den Meckenbach geleitet werden. An dieser Stelle befindet sich im Mischwasserkanal bereits ein Regenüberlauf. Die Umsetzung der Maßnahme ist in bei den Planungen im Zuge der Baumaßnahme an der Hauptstraße (K8) zu prüfen.

Nachtrag aus der Abschlussveranstaltung: In der derzeitigen Planung für die K8 ist angedacht, das Außengebietswasser über einen Geröllfang in den Bach zu leiten.

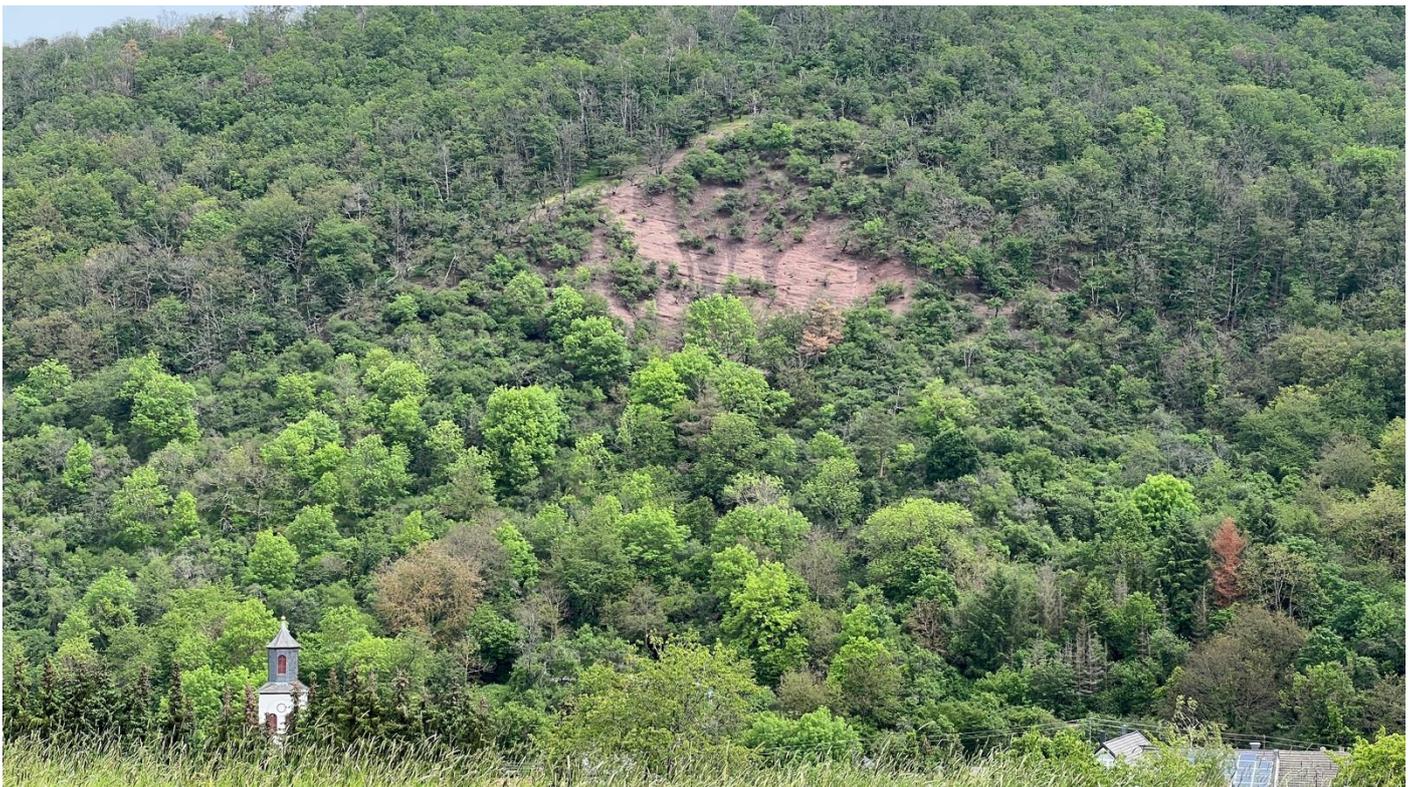
Abbildung 18: Größte Erosionsfläche, mit Fließspuren von Pfingsten 2024

Defizit	Maßnahme
<p>Am nordöstlichen Waldhang ist der Boden auf drei großen Flächen erodiert. Laut Bewohnern fressen Mufflons die komplette bodennahe Vegetation. Das Wasser kann somit ungehindert ins Tal fließen und führt Schlamm und Geröll mit sich.</p> <p>Bei dem Starkregen an Pfingsten 2024 war der südwestliche Teil von Meckenbach betroffen; der hier beschriebene Hang wurde verschont.</p> <p>Nachrichtlich: Am 25.07.2023 ereignete sich ein Starkregenereignis, bei dem ein Schlamm eintrag bis in die Wohnbebauung erfolgte. Am 25.09.2023 wurde diesbezüglich eine Ortsbegehung mit Vertretern der VG/OG, dem Bauhof, dem Forstamt und dem Planungsbüro durchgeführt, um mögliche Sicherungsmaßnahmen zu evaluieren. Bei der Begehung konnte bestätigt werden, dass die betroffenen Hangbereiche stark durch den Mufflonbestand beschädigt sind. Erkennbar ist dies unter anderem an der Freilegung und Beschädigung von Baumwurzeln. Diese werden von den Tieren zur Hufpflege verwendet und nachhaltig dadurch geschädigt.</p>	<p>Um den Wasser- und Geröleintrag von den erodierten Flächen zu verringern, können Baumstämme quergelegt und Quergräben errichtet werden. Auch ein Lawinenverbau ist denkbar.</p> <p>In einem ersten Schritt sollte untersucht werden, ob die fehlende bodennahe Vegetation alleine den Mufflons geschuldet ist oder auch mit dem Klimawandel in Verbindung mit den vor Ort vorherrschenden geologischen Gegebenheiten zusammenhängt. Dazu kann ein Stück Wald eingezäunt und die Entwicklung des Gebiets beobachtet werden. Der Forst wählt eine passende Versuchsfläche aus und betreut das Projekt.</p> <p>Wenn die Mufflons die Hauptverursacher sind, könnten die kritischen Berghänge oberhalb von Meckenbach eingezäunt werden, damit sich die Vegetation erholen kann. Alternativ ist eine Dezimierung durch Bejagung möglich. Laut Auskunft an der BIV am 11.04.2022 werden die Mufflons bereits außerhalb der Schonzeit bejagt, um den Bestand zu dezimieren. Wie intensiv die Mufflons bejagt werden ist abhängig vom Pächter. Alternativ kann ein Berufsjäger bestellt werden (zwischenzeitlich erfolgt).</p> <p>Um die bodennahe Vegetation wiederherzustellen und den natürlichen Wasserrückhalt im Wald zu stärken, sollte der natürliche Prozess durch das Einsäen von für den Standort geeigneten Pflanzen und Bäumen in Zusammenarbeit mit der Forstverwaltung unterstützt werden.</p> <p>Nachrichtlich: Im Juli 2023 wurde durch das Forstamt ein Waldstück als Testgebiet umzäunt und die Eigenentwicklung dieses Gebiets beobachtet. Beim Ortstermin am 25.09.2023 konnte bereits festgestellt werden, dass die Vegetation in diesem Bereich anfängt, sich zu erholen und in kahlen Bereichen zu rekultivieren. Somit stellt die Umzäunung von Waldstücken eine effektive Schutzmaßnahme dar, und sollte für andere Hangbereiche ebenfalls in Betracht gezogen werden. Darüber hinaus kann durch das Einbringen von Böschungs-/ Erosionsschutzmatten an besonders steilen Hängen die Rekultivierung der ansässigen Vegetation unterstützt und beschleunigt werden.</p> <p>In Bereichen, wo Abflusswege Verkehrswege kreuze, können auf Empfehlung des Landesamts hin für Geologie und Bergbau Ösenankerzäune als eine Art Geröllfang errichtet werden. Der Standort ist so zu wählen, dass bei Bedarf das anfallende Geröllmaterial geräumt werden kann.</p>

Nachtrag aus der Abschlussveranstaltung: Die Gemeinde plant auf Gemeindeflächen über die Stiftung Natur und Umwelt Rekultivierungsmaßnahmen durchzuführen.

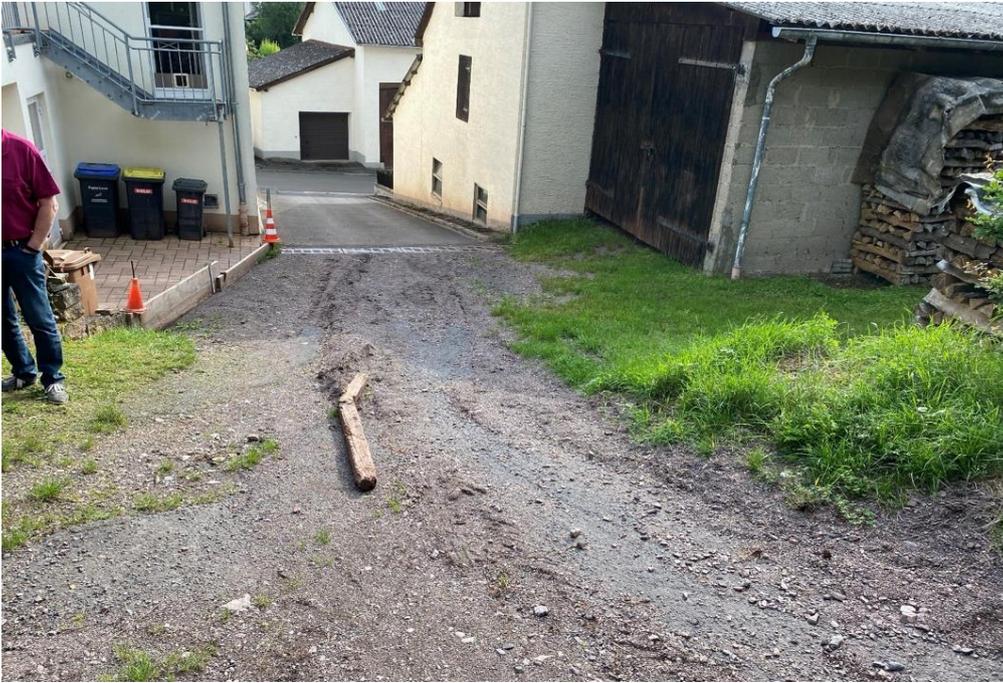
Abbildung 21: Hangwasserabfluss zur Hauptstraße

Defizit	Maßnahme
<p>Das Hangwasser fließt auf der in dem Lageplan eingezeichneten Abflussbahn dem Ort zu. Laut Anwohnern kommt der Hauptwasserzufluss mittlerweile aber vom nördlichen Waldweg. Das Wasser bringt Schotter mit und fließt dann weiter auf der Hauptstraße ab.</p>	<p>Eine Ableitung des Hang- und Oberflächenwassers in den Bach ist an dieser Stelle nicht umsetzbar.</p> <p>Um den Schlamm und das Geröll zurückzuhalten, ist die Errichtung eines Geröllfangs oberhalb zu prüfen bzw. ein passender Standort zu erkunden (zwischenzeitlich in Planung).</p> <p>Die betroffenen Anlieger müssen über ihre Gefahrensituation aufgeklärt werden, damit sie Maßnahmen zum Eigenschutz (Eigenvorsorge Kat. A und B) vornehmen können.</p> <p>In den natürlichen Abflussbahnen am Hang sollten kein Holz oder andere Gegenstände gelagert werden, da diese bei Starkregen die Abflussbahnen verengen und den Abfluss beschleunigen oder auch weggespült werden können.</p> <p>Nachrichtlich: Der erfolgte Schlammeintrag beim Starkregenereignis am 25.07.2023 verdeutlicht das Erfordernis eines Geröllfangs in diesem Bereich. Es ist zu untersuchen, ob dies im Bereich des Forstwegs erfolgen kann.</p>

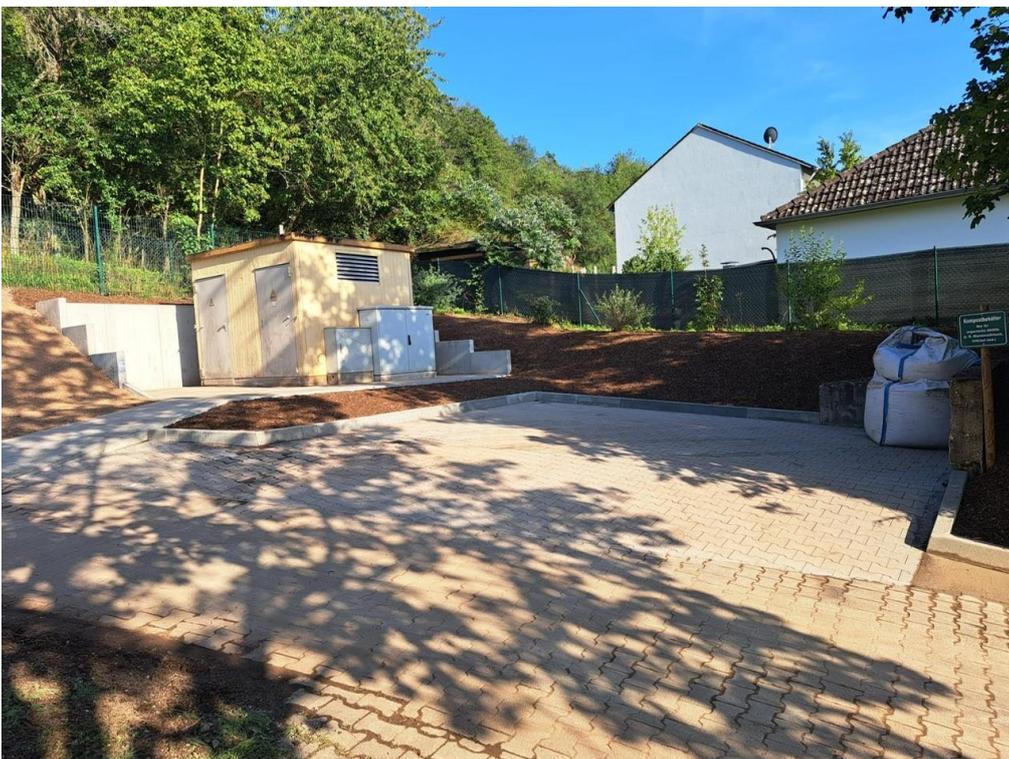
Abbildung 23: Trafo nach Sicherung (Quelle: VG Kirner Land)

In der Abflussbahn, die den Friedhof quert, steht oberhalb der Grünschnittcontainer eine Trafostation.

Die Trafostation muss gegen eindringendes Wasser gesichert werden (Erhöhung, Einhausung oder anderer Standort). Im August 2023 wurde der Trafo mit Winkelsteinen gesichert.

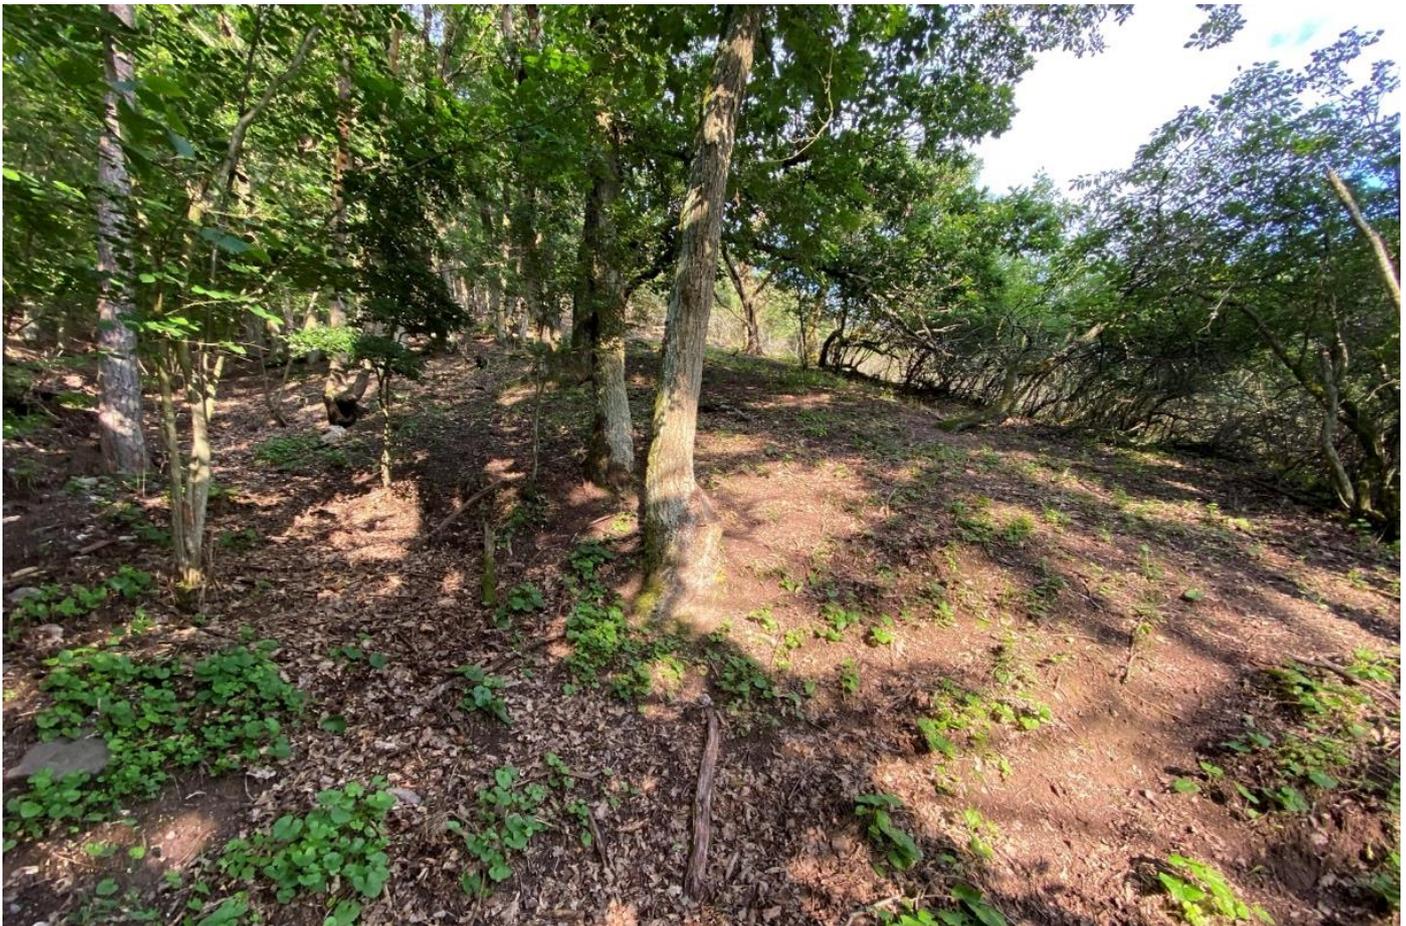
Abbildung 24: Erodierter Waldboden

Defizit	Maßnahme
<p>Das Hangwasser fließt mit sehr viel Geröll den Berg hinab. Der Hang oberhalb ist sehr steil und von den Mufflons komplett kahl gefressen. Die Abflussbahn bildet sich auf einem schmalen steilen Waldweg aus.</p> <p>Das Anwesen in der Straße "Auf'm Hofacker" Haus Nr. 7 hat einen zum Hang hin ebenerdigen Terrasseneingang und war bereits von Überschwemmungen betroffen.</p>	<p>Die Eigentümer haben in Eigeninitiative eine Wasserumleitung aus Holz am steilen Waldweg oberhalb des Hauses gebaut und leiten damit das Wasser am Haus vorbei.</p> <p>Zum Rückhalt des Gerölls können Treibgutsperren gebaut werden. Da der Weg sehr steil und schmal ist, müssen für den Bau spezielle Geräte verwendet werden.</p> <p>Ein gemauerter Graben mit Störsteinen kann zur Reduzierung der Geschwindigkeit im Bereich der Erosionsrinne angelegt werden. Dieser leitet das Hangwasser dann um die Häuser herum.</p> <p>Weitere Lösungsansätze siehe Maßnahme [09].</p> <p>Die betroffenen Anlieger müssen über ihre Gefahrensituation aufgeklärt werden, damit sie Maßnahmen zum Eigenschutz (Eigenvorsorge Kat. A und B) vornehmen bzw. diesen verbessern können.</p>

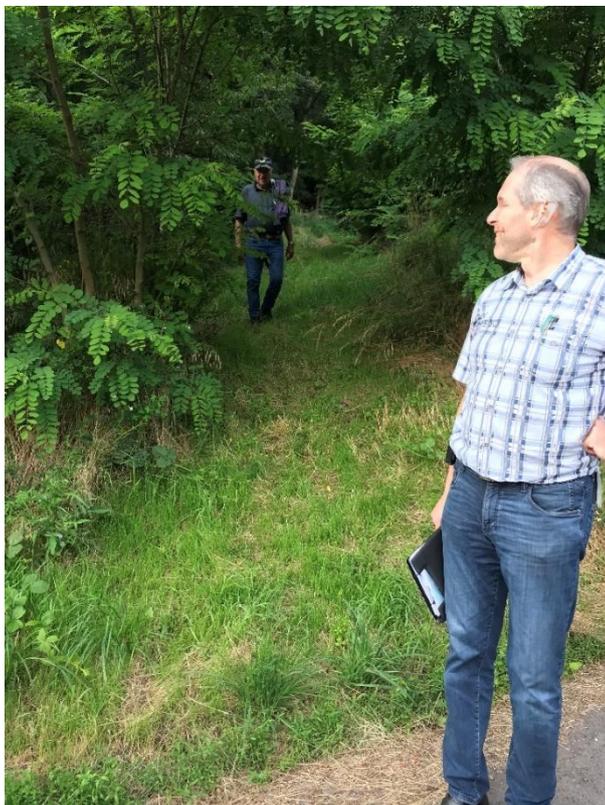
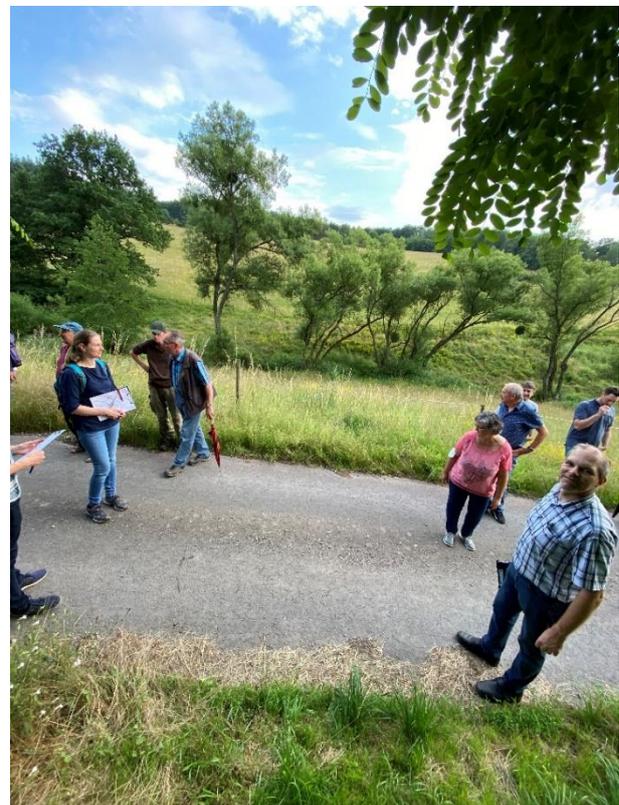
Abbildung 28: Ableitung Hangwasser am alten Hochbehälter

Am alten Hochbehälter kommt viel Hangwasser an und fließt auf der Hauptstraße ab.

An dieser Stelle kann ein Abschlag ins Gewässer mit einer Oberflächenmulde erfolgen.

Durch ein Abtragen der seitlichen Bankette wird ein Ableiten des Oberflächenabflusses von der Hauptstraße in die angrenzenden Wiesen und Felder ermöglicht. Das Wasser und der Schotter können durch Gräben gezielt in die angrenzenden Wiesen und Felder geleitet werden. Eine regelmäßige Unterhaltung ist erforderlich.

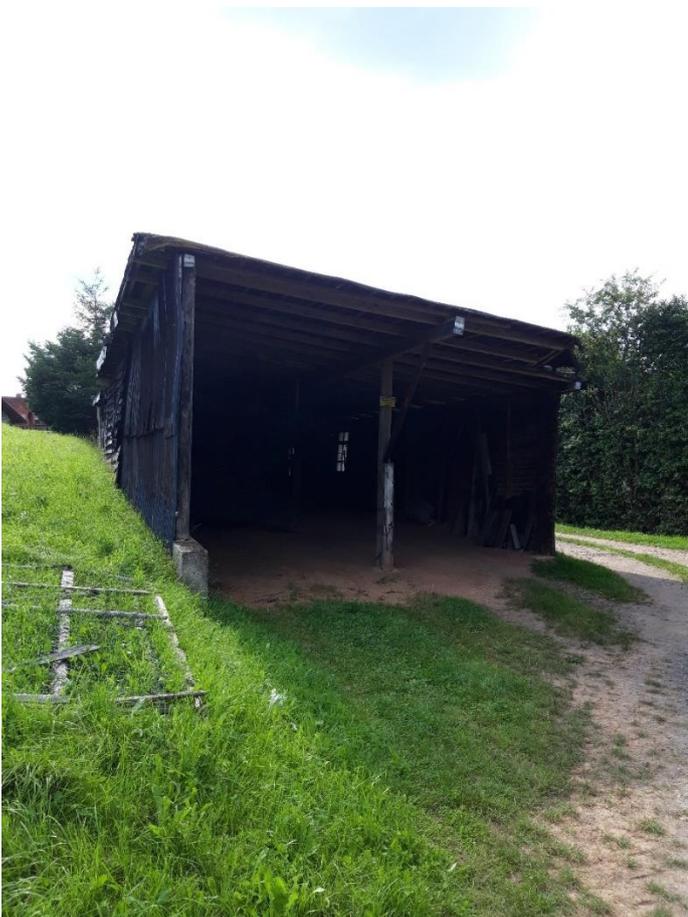
Abbildung 30: Betroffene Hütte

Defizit	Maßnahme
<p>Bürgeranliegen:</p> <p>Laut Anliegerangabe fließt bei Regenereignissen Oberflächenwasser auf den Grundstücken „In der Bräbach“ Nr. 8 und Nr. 16 ab.</p> <p>Verursacher soll der Eigentümer der Parz. 62 sein. Das Wasser fließt vom Dach des Geräteschuppens, welcher keine Regenrinne besitzt, über den gemeindeeigenen Weg ab und dann auf die Grundstücke der Häuser Nr. 8 und 16.</p>	<p>Ob in diesem Bereich eine Dachentwässerung erforderlich ist, ist von der Gemeinde zu klären.</p> <p>Für Katastrophenereignisse ist es nicht maßgeblich, da dann alles Wasser von allen Flächen abfließt.</p>
