Örtliches Hochwasser- und Starkregenvorsorgekonzept für 6 Gemeinden der VG Kirner Land

**Abschlussveranstaltung
am 15.07.2024 um 18:30 Uhr**

für Meckenbach

Vortragsmanuskript

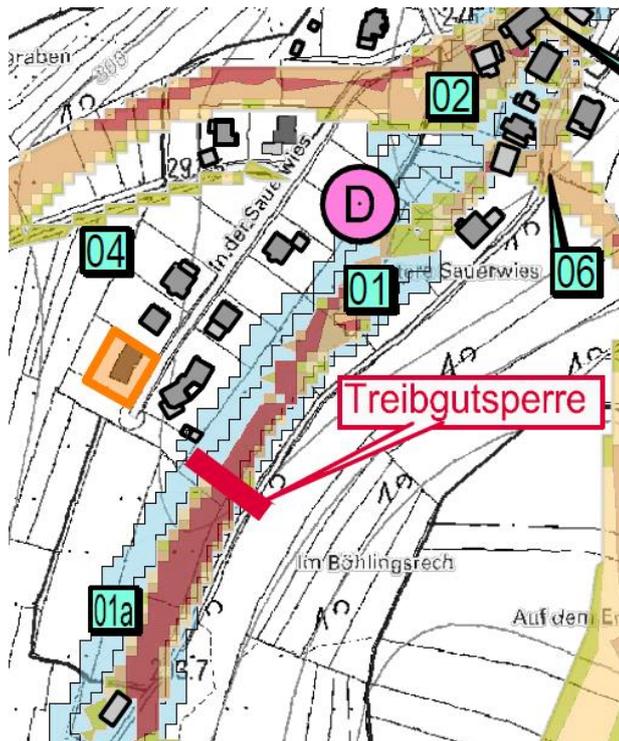
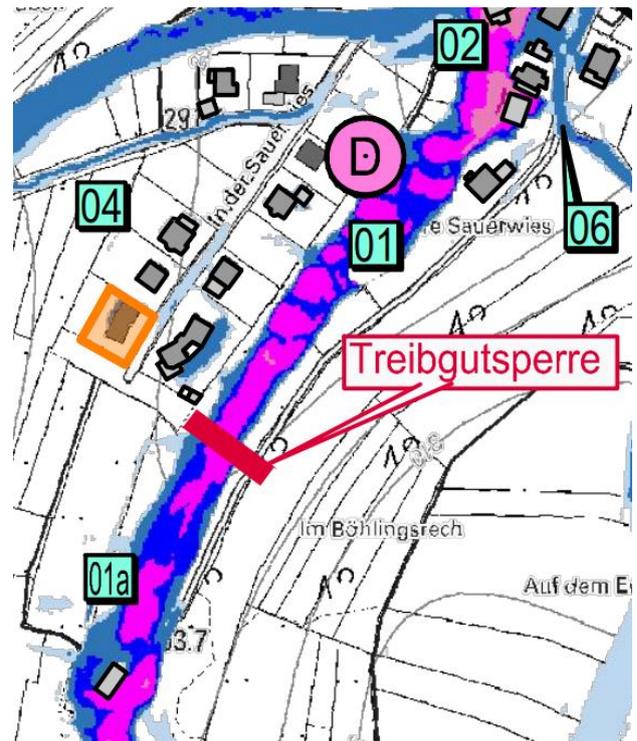
Abbildung 1: Starkregenabflusskarte (links) und Sturzflutgefahrenkarte (rechts)

Defizit	Maßnahme
<p>Der Oberflächenabfluss aus dem rund 100 ha großen Außeneinzugsgebiet fließt durch die Ortsgemeinde. Im Katastrophenfall ist in dem Tal ein hoher Abfluss zu erwarten.</p> <p>An Pfingsten 2024 ging ein Starkregen über Meckenbach nieder. Auf den Bilder 3 und 4 sind die Abflussspuren zu sehen.</p> <p>Unmittelbar vor der Ortsgemeinde befindet sich in der Geländesenke eine private Lagerstätte (Holzbalken, -bretter und viele andere losen Gegenstände). Bei einem Starkregenereignis werden die losen Gegenstände mitgerissen und gefährden dadurch die Unterlieger. An Einlaufbauwerken in Verrohrungen ist mit Verklausungen und daraus resultierenden Überflutungen zu rechnen.</p>	<p>Der Abfluss im Bräbachtal kann durch eine Maßnahme zur Wasserausbreitung in der Fläche in dem Bereich des ersten Fotos (Bild 3) bzw. im Lageplan südlich der Nr. [1a] verzögert werden. Die Umsetzung muss in einer Vorplanungstudie untersucht werden.</p> <p>Da sich in der Geländesenke kein klassifiziertes Gewässer befindet, sind aus Sicht des Hochwasserschutzes Lagerstätten in diesem Bereich nicht verboten.</p> <p>Aufgrund der großen Gefährdung der Unterlieger ist der Besitzer über die Gefahren aufzuklären.</p> <p>Die Unterlieger sollten ebenfalls über die Gefahr aufgeklärt werden. Mit der Treibgutsperrung von Nr. [2] kann ein Teil des Treibguts rückgehalten werden.</p>

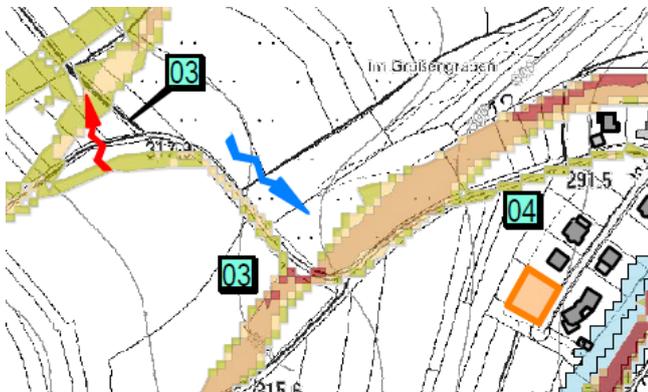
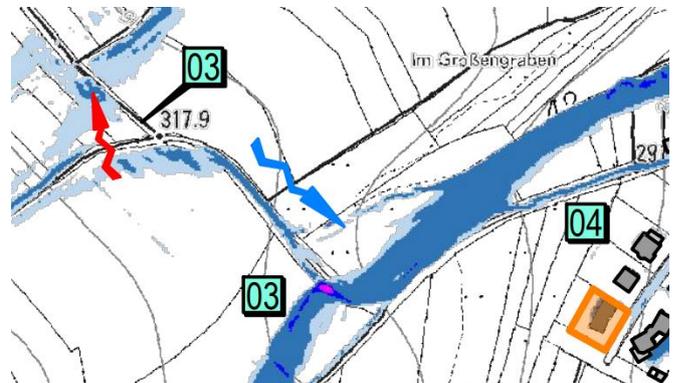
Abbildung 7: Starkregenabflusskarte (links) und Sturzflutgefahrenkarte (rechts)

Die Gräben und Einlaufbauwerke im "Sanger Weg" waren zum Zeitpunkt der Ortsbegehung (09.07.2021) stark zugewachsen.

Bei Starkregenereignissen wird der Wirtschaftsweg wasserführend.

Ein regelmäßiges Freischneiden und Reinigen der Einlaufbauwerke und Gräben ist erforderlich.

An der Kreuzung der Wirtschaftswege bei der Koordinate "49°46'37.5"N 7°29'48.4"E" kann ein Teil des Oberflächenabflusses aus dem westlichen Einzugsgebiet mit kleineren Baumaßnahmen umgeleitet werden und unterhalb (nordwestlich) der Ortslage Meckenbach in den Meckenbach eingeleitet werden.

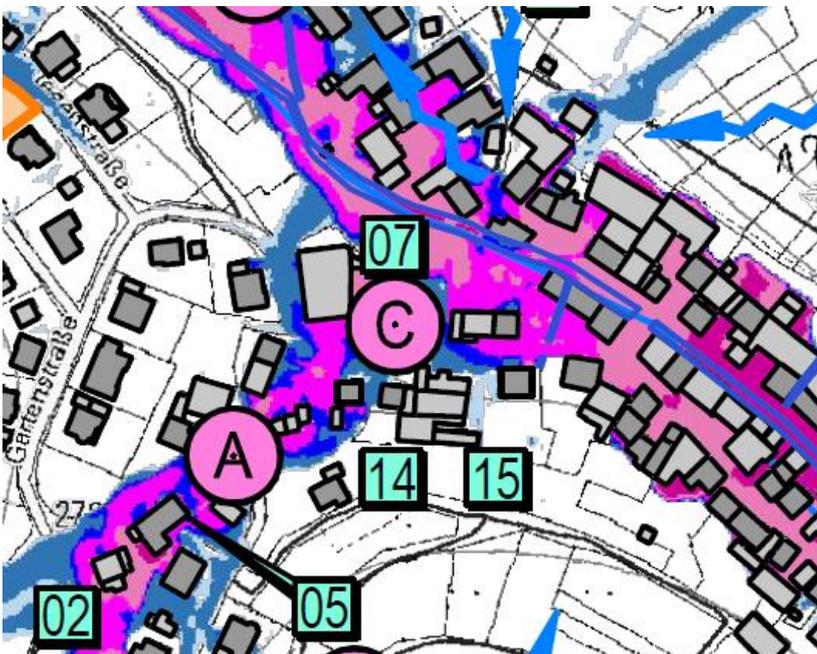
Abbildung 10: Starkregenabflusskarte (links) und Sturzflutgefahrenkarte (rechts)

Defizit	Maßnahme
<p>Die Straße „In der Bräbach“ ist bei Starkregen wasserführend. Alle Gebäude mit Kellern, ebenerdigen Lichtschächten sowie tiefliegenden Eingängen und Garagen sind gefährdet. Haus Nr. 14 in der Straße "In der Bräbach" ist besonders gefährdet, da das Haus einen tiefliegenden Zugang zum Wohngebäude hat, die Tür liegt unter dem Straßenniveau.</p>	<p>Die betroffenen Anlieger müssen über ihre Gefahrensituation informiert werden, damit sie Maßnahmen zum Eigenschutz (Eigenvorsorge Kat. A und C) vornehmen können.</p> <p>Um die Überflutungsgefährdung für die Untertlieger zu verringern, kann ein Entlastungsrohr für den Bräbach zwischen dem Gebäude der Schlosserei Pauly und deren Parkplatz zum Meckenbach gebaut werden (Vorplanungsstudie erforderlich).</p>

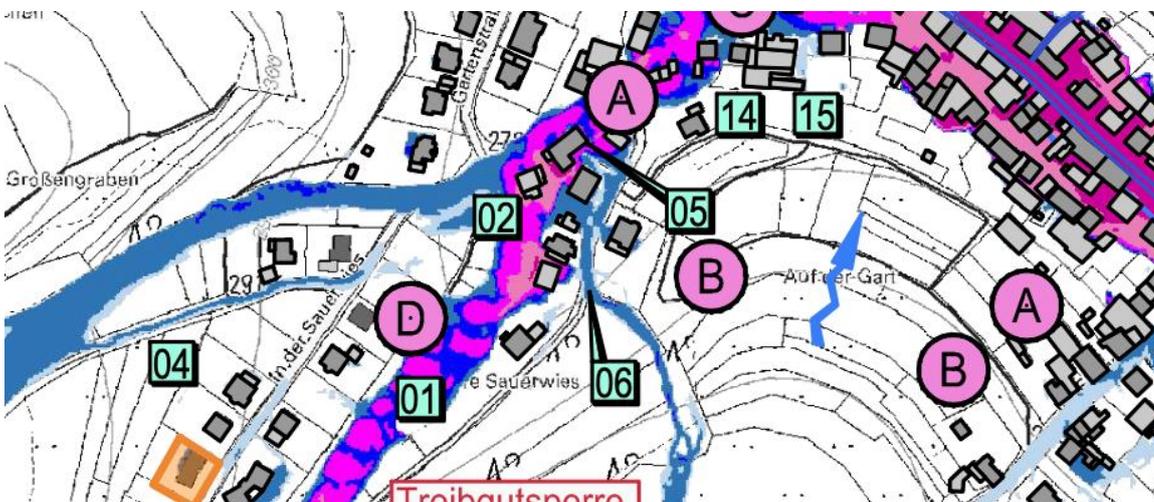
Abbildung 12: Sturzflutgefahrenkarte

Aus dem steilen Seitenweg der Straße "In der Bräbach" fließt bei Regen viel Wasser über die Straße ab. Im Winter kommt es dadurch zur Eisbildung auf der Straße.

Der Oberflächenabfluss hat bereits mehrmals die Garage des Hauses Nr. 20 in der Straße "In der Bräbach" überschwemmt.

Das Oberflächenwasser fließt von den oberhalb gelegenen Feldwegen den Seitenweg hinab. Die Bankette an den Feldwegen sollten regelmäßig geschoben und das Wasser gezielt in die Felder geleitet werden (siehe allg. Hinweis [0.2]).

Die betroffenen Anlieger müssen über ihre Gefahrensituation aufgeklärt werden, damit sie Maßnahmen zum Eigenschutz (Eigenvorsorge Kat. A) vornehmen können.

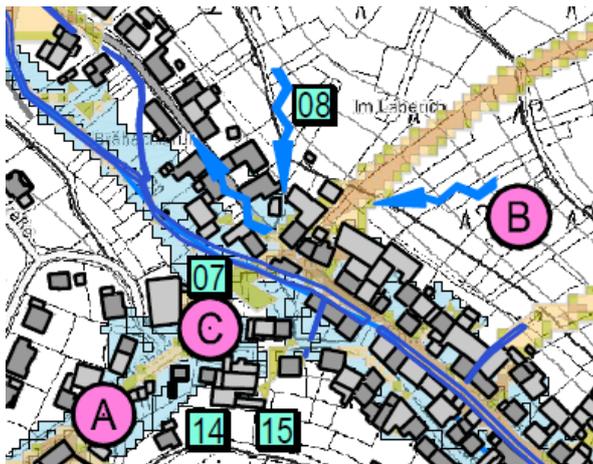
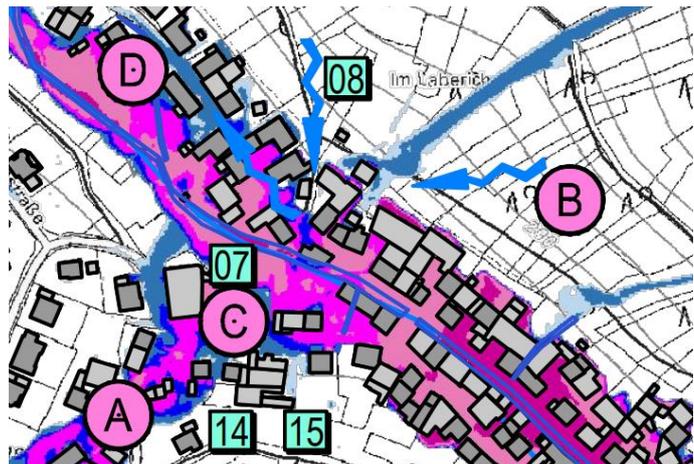
Abbildung 15: Starkregenabflusskarte (links) und Sturzflutgefahrenkarte (rechts)

Aus den steilen Außengebieten der gesamten Gemeinde kann bei einem Katastrophenregen Hangwasser die Häuser bedrohen

Das Hangwasser fließt über den Seitenweg der Hauptstraße zwischen Haus Nr. 14 und 16 auf die Hauptstraße und führt Geröll mit.

Die betroffenen Anlieger müssen über ihre Gefahrensituation aufgeklärt werden, damit sie Maßnahmen zum Eigenschutz (Eigenvorsorge Kat. A und B) vornehmen können.

Das Hangwasser aus dem Seitenweg der Hauptstraße zwischen Haus Nr. 14 und 16 kann über die Hauptstraße und mittels eines Durchlasses in den Meckenbach geleitet werden. An dieser Stelle befindet sich im Mischwasserkanal bereits ein Regenüberlauf. Die Umsetzung der Maßnahme ist in bei den Planungen im Zuge der Baumaßnahme an der Hauptstraße (K8) zu prüfen.

Nachtrag aus der Abschlussveranstaltung: In der derzeitigen Planung für die K8 ist angedacht, das Außengebietswasser über einen Geröllfang in den Bach zu leiten.

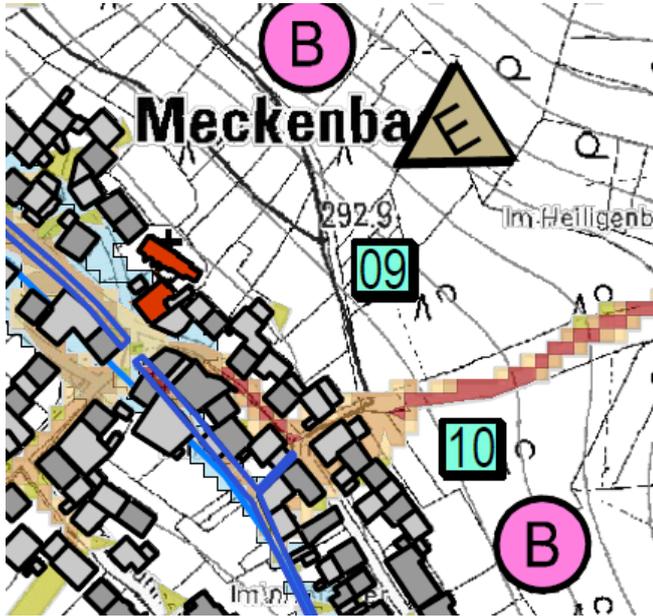
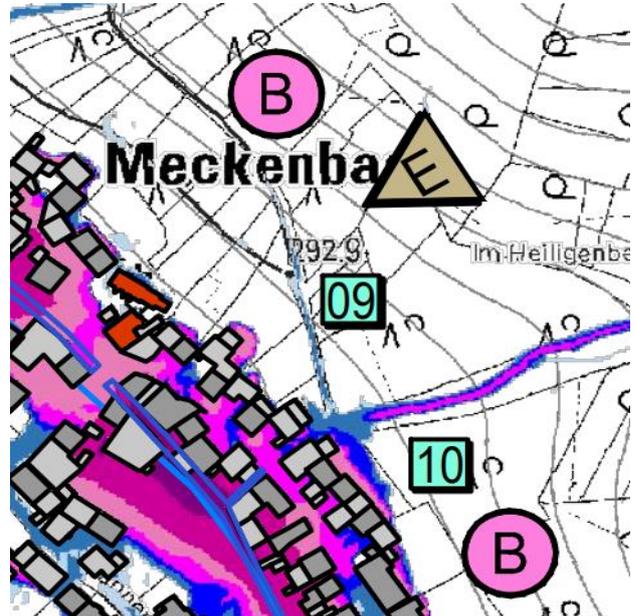
Abbildung 17: Starkregenabflusskarte (links) und Sturzflutgefahrenkarte (rechts)

Defizit	Maßnahme
<p>Am nordöstlichen Waldhang ist der Boden auf drei großen Flächen erodiert. Laut Bewohnern fressen Mufflons die komplette bodennahe Vegetation. Das Wasser kann somit ungehindert ins Tal fließen und führt Schlamm und Geröll mit sich.</p> <p>Bei dem Starkregen an Pfingsten 2024 war der südwestliche Teil von Meckenbach betroffen; der hier beschriebene Hang wurde verschont.</p> <p>Nachrichtlich: Am 25.07.2023 ereignete sich ein Starkregenereignis, bei dem ein Schlamm eintrag bis in die Wohnbebauung erfolgte. Am 25.09.2023 wurde diesbezüglich eine Ortsbegehung mit Vertretern der VG/OG, dem Bauhof, dem Forstamt und dem Planungsbüro durchgeführt, um mögliche Sicherungsmaßnahmen zu evaluieren. Bei der Begehung konnte bestätigt werden, dass die betroffenen Hangbereiche stark durch den Mufflonbestand beschädigt sind. Erkennbar ist dies unter anderem an der Freilegung und Beschädigung von Baumwurzeln. Diese werden von den Tieren zur Hufpflege verwendet und nachhaltig dadurch geschädigt.</p>	<p>Um den Wasser- und Geröleintrag von den erodierten Flächen zu verringern, können Baumstämme quergelegt und Quergräben errichtet werden. Auch ein Lawinenverbau ist denkbar.</p> <p>In einem ersten Schritt sollte untersucht werden, ob die fehlende bodennahe Vegetation alleine den Mufflons geschuldet ist oder auch mit dem Klimawandel in Verbindung mit den vor Ort vorherrschenden geologischen Gegebenheiten zusammenhängt. Dazu kann ein Stück Wald eingezäunt und die Entwicklung des Gebiets beobachtet werden. Der Forst wählt eine passende Versuchsfläche aus und betreut das Projekt.</p> <p>Wenn die Mufflons die Hauptverursacher sind, könnten die kritischen Berghänge oberhalb von Meckenbach eingezäunt werden, damit sich die Vegetation erholen kann. Alternativ ist eine Dezimierung durch Bejagung möglich. Laut Auskunft an der BIV am 11.04.2022 werden die Mufflons bereits außerhalb der Schonzeit bejagt, um den Bestand zu dezimieren. Wie intensiv die Mufflons bejagt werden ist abhängig vom Pächter. Alternativ kann ein Berufsjäger bestellt werden (zwischenzeitlich erfolgt).</p> <p>Um die bodennahe Vegetation wiederherzustellen und den natürlichen Wasserrückhalt im Wald zu stärken, sollte der natürliche Prozess durch das Einsäen von für den Standort geeigneten Pflanzen und Bäumen in Zusammenarbeit mit der Forstverwaltung unterstützt werden.</p> <p>Nachrichtlich: Im Juli 2023 wurde durch das Forstamt ein Waldstück als Testgebiet umzäunt und die Eigenentwicklung dieses Gebiets beobachtet. Beim Ortstermin am 25.09.2023 konnte bereits festgestellt werden, dass die Vegetation in diesem Bereich anfängt, sich zu erholen und in kahlen Bereichen zu rekultivieren. Somit stellt die Umzäunung von Waldstücken eine effektive Schutzmaßnahme dar, und sollte für andere Hangbereiche ebenfalls in Betracht gezogen werden. Darüber hinaus kann durch das Einbringen von Böschungs-/ Erosionsschutzmatten an besonders steilen Hängen die Rekultivierung der ansässigen Vegetation unterstützt und beschleunigt werden.</p> <p>In Bereichen, wo Abflusswege Verkehrswege kreuze, können auf Empfehlung des Landesamts hin für Geologie und Bergbau Ösenankerzäune als eine Art Geröllfang errichtet werden. Der Standort ist so zu wählen, dass bei Bedarf das anfallende Geröllmaterial geräumt werden kann.</p>

Nachtrag aus der Abschlussveranstaltung: Die Gemeinde plant auf Gemeindeflächen über die Stiftung Natur und Umwelt Rekultivierungsmaßnahmen durchzuführen.

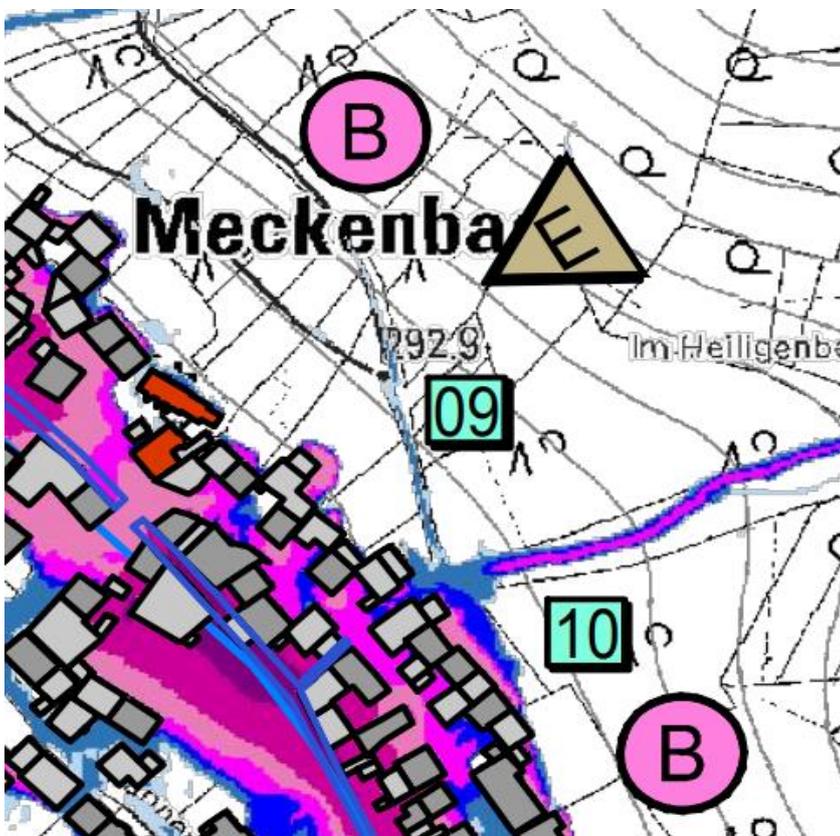
Abbildung 20: Sturzflutgefahrenkarte

Defizit	Maßnahme
<p>Das Hangwasser fließt auf der in dem Lageplan eingezeichneten Abflussbahn dem Ort zu. Laut Anwohnern kommt der Hauptwasserzufluss mittlerweile aber vom nördlichen Waldweg. Das Wasser bringt Schotter mit und fließt dann weiter auf der Hauptstraße ab.</p>	<p>Eine Ableitung des Hang- und Oberflächenwassers in den Bach ist an dieser Stelle nicht umsetzbar.</p> <p>Um den Schlamm und das Geröll zurückzuhalten, ist die Errichtung eines Geröllfangs oberhalb zu prüfen bzw. ein passender Standort zu erkunden (zwischenzeitlich in Planung).</p> <p>Die betroffenen Anlieger müssen über ihre Gefahrensituation aufgeklärt werden, damit sie Maßnahmen zum Eigenschutz (Eigenvorsorge Kat. A und B) vornehmen können.</p> <p>In den natürlichen Abflussbahnen am Hang sollten kein Holz oder andere Gegenstände gelagert werden, da diese bei Starkregen die Abflussbahnen verengen und den Abfluss beschleunigen oder auch weggespült werden können.</p> <p>Nachrichtlich: Der erfolgte Schlammeintrag beim Starkregenereignis am 25.07.2023 verdeutlicht das Erfordernis eines Geröllfangs in diesem Bereich. Es ist zu untersuchen, ob dies im Bereich des Forstwegs erfolgen kann.</p>

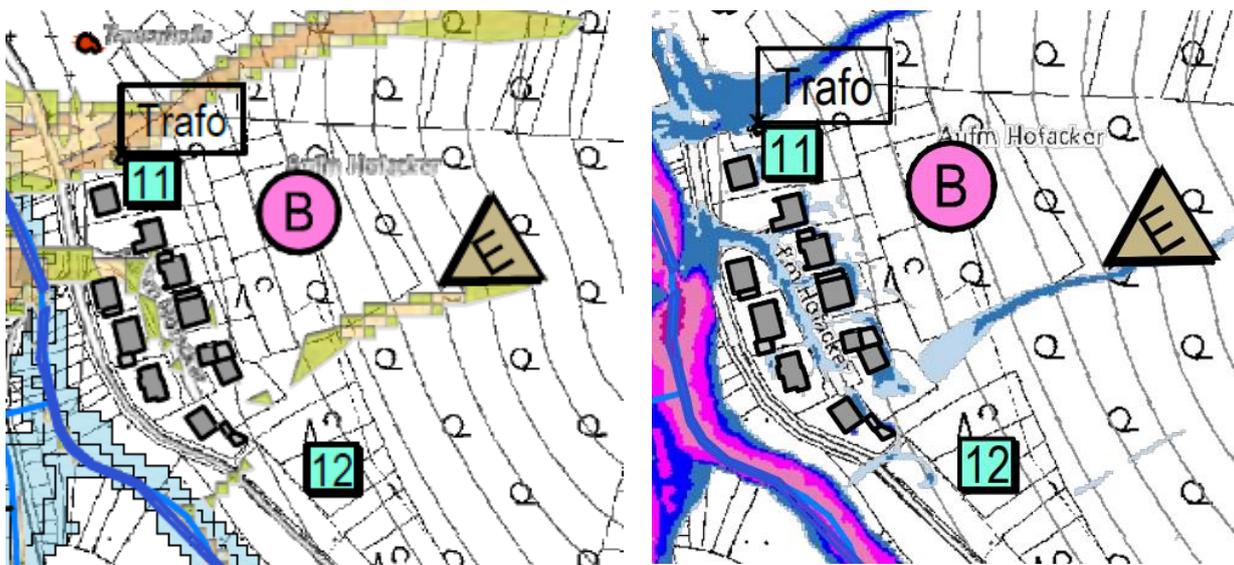
Abbildung 22: Starkregenabflusskarte (links) und Sturzfluggefahrenkarte (rechts)

In der Abflussbahn, die den Friedhof quert, steht oberhalb der Grünschnittcontainer eine Trafostation.

Das Hangwasser fließt über das Grundstück des Hauses Nr. 72 durch die Hundehütte und durch das Gebäude ab. Der Eigentümer öffnet bei starken Regnen das Tor zum Friedhof und leitet so das Wasser um.

Die Trafostation muss gegen eindringendes Wasser gesichert werden (Erhöhung, Einhausung oder anderer Standort). Im August 2023 wurde der Trafo mit Winkelsteinen gesichert.

Das Hangwasser kann mit einem Graben um das Grundstück von Haus Nr. 72 geleitet werden.

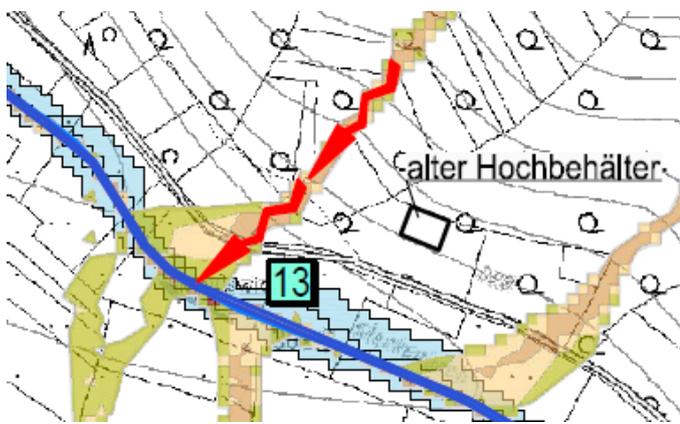
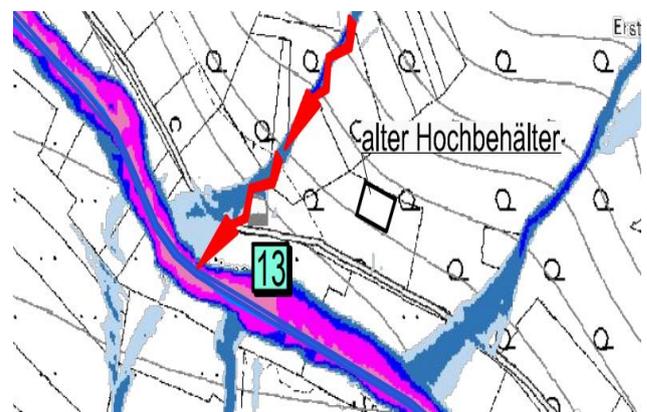
Abbildung 27: Starkregenabflusskarte (links) und Sturzflutgefahrenkarte (rechts)

Am alten Hochbehälter kommt viel Hangwasser an und fließt auf der Hauptstraße ab.

An dieser Stelle kann ein Abschlag ins Gewässer mit einer Oberflächenmulde erfolgen.

Durch ein Abtragen der seitlichen Bankette wird ein Ableiten des Oberflächenabflusses von der Hauptstraße in die angrenzenden Wiesen und Felder ermöglicht. Das Wasser und der Schotter können durch Gräben gezielt in die angrenzenden Wiesen und Felder geleitet werden. Eine regelmäßige Unterhaltung ist erforderlich.

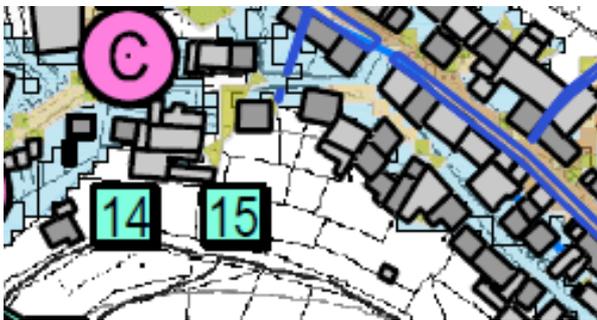
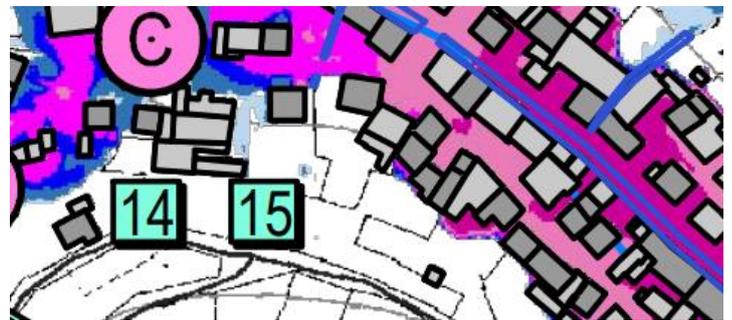
Abbildung 29: Starkregenabflusskarte (links) und Sturzfluggefahrenkarte (rechts)

Defizit	Maßnahme
<p>Bürgeranliegen:</p> <p>Laut Anliegerangabe fließt bei Regenereignissen Oberflächenwasser auf den Grundstücken „In der Bräbach“ Nr. 8 und Nr. 16 ab.</p> <p>Verursacher soll der Eigentümer der Parz. 62 sein. Das Wasser fließt vom Dach des Geräteschuppens, welcher keine Regenrinne besitzt, über den gemeindeeigenen Weg ab und dann auf die Grundstücke der Häuser Nr. 8 und 16.</p>	<p>Ob in diesem Bereich eine Dachentwässerung erforderlich ist, ist von der Gemeinde zu klären.</p> <p>Für Katastrophenereignisse ist es nicht maßgeblich, da dann alles Wasser von allen Flächen abfließt.</p>

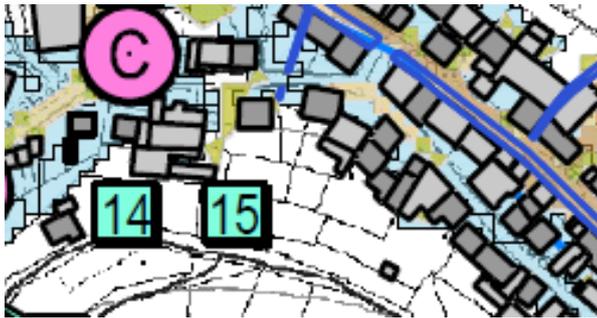
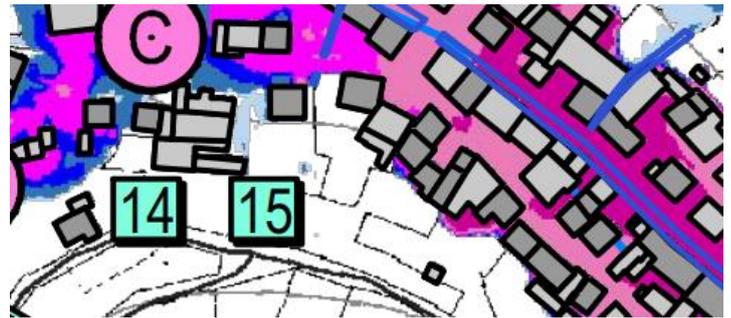
Abbildung 31: Starkregenabflusskarte (links) und Sturzflutgefahrenkarte (rechts)

Der Hang "Auf der Gart" führt Hangwasser zu den Unterliegern und gefährdet diese.

Da entlang des Hangs keine öffentlichen Flächen zwischen den privaten Grundstücken vorhanden sind, können keine baulichen Maßnahmen realisiert werden.

Die betroffenen Anlieger müssen über ihre Gefahrensituation aufgeklärt werden, damit sie Maßnahmen zum Eigenschutz (Eigenvorsorge Kat. B) vornehmen können.

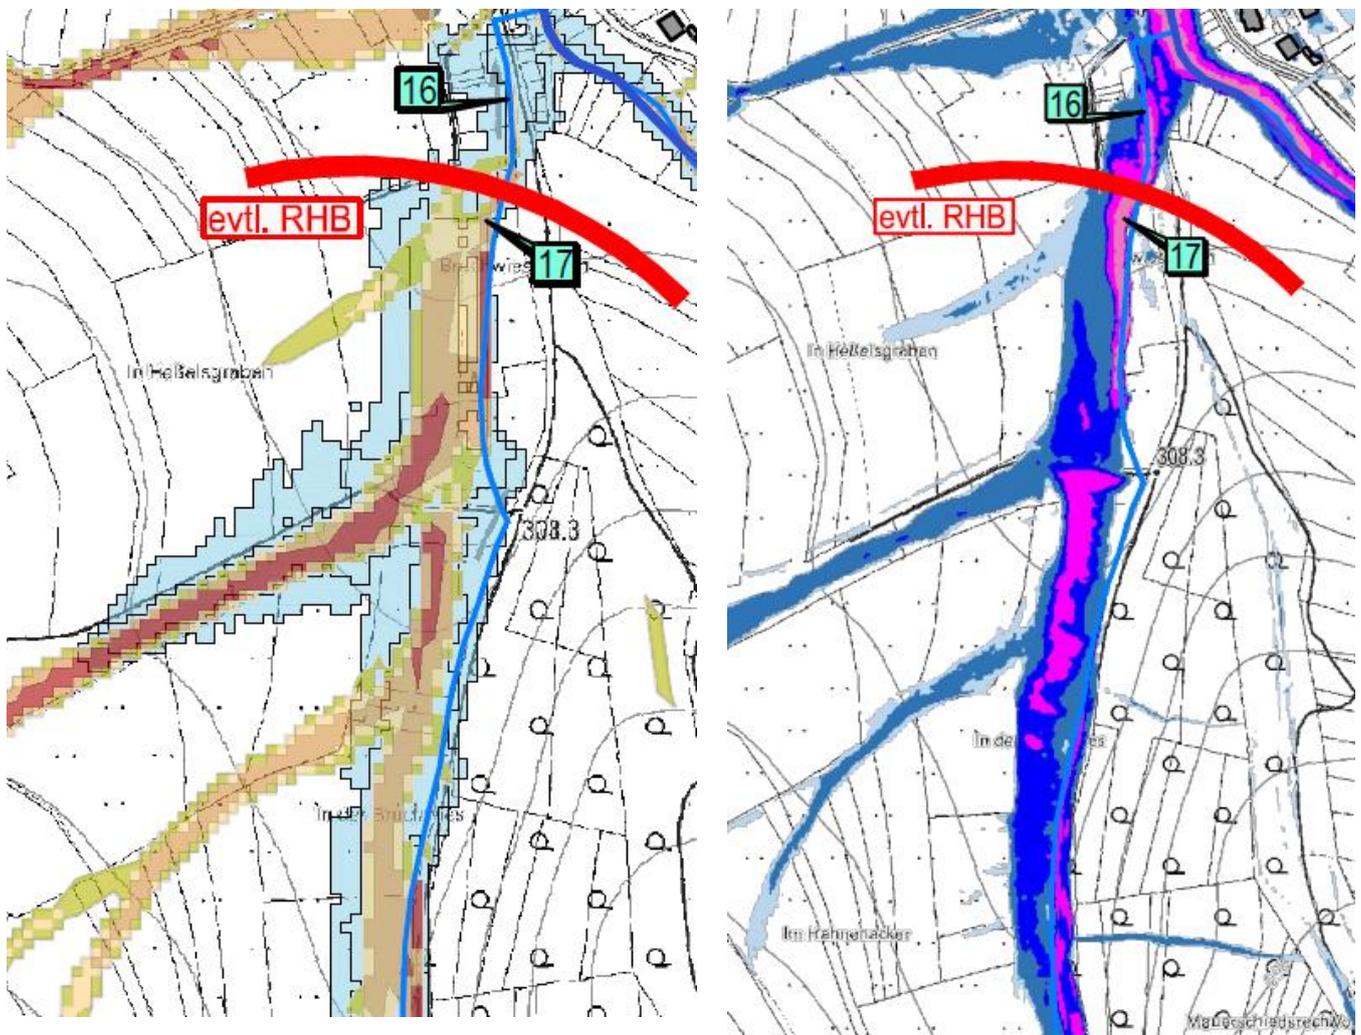
Abbildung 32: Starkregenabflusskarte (links) und Sturzfluggefahrenkarte (rechts)

Defizit	Maßnahme
<p>Aus dem südlich von Meckenbach gelegenen Tal fließt viel Wasser aus dem Außengebiet zu und kann den Graben bei Starkregen überlasten und die Situation für die Ortslage verschärfen.</p> <p>Seitens der Ortsgemeinde ist die Errichtung eines Rückhaltebeckens angesprochen worden.</p> <p>Das Einzugsgebiet entspricht rund 20 % des gesamten Einzugsgebiets von Meckenbach.</p>	<p>Im Rahmen des HSVK wurde die ökonomische und hydraulische Effizienz eines Rückhaltebeckens untersucht.</p> <p>Um Meckenbach vor einem 100-jährlichen Regenerereignis schützen zu können, müsste das Becken 27.500 m³ Regenwasser zwischenspeichern können. Aufgrund der Geländegeometrie ergibt sich bei dem Retentionsvolumen ein sehr langes und hohes Bauwerk. Die Investitionskosten (Kostenschätzung) für ein Rückhaltebecken belaufen sich auf rund 540.000 €, wodurch ein Projektkostenbarwert (netto) von rund 700.000 € entsteht. Der Nutzenbarwert (Schadensreduzierung) beträgt für die Maßnahme rund 140.000 €.</p> <p>Das Rückhaltebecken ist hydraulisch effizient, allerdings ist das Becken ökonomisch ineffizient (Kosten sind rund 560.000 EUR höher als die Ersparnis an möglichen Schäden). Eine Förderung der Maßnahme ist nicht zu erwarten.</p> <p>Als Alternative kann in einer Vorplanungsstudie geprüft werden, ob eine Umleitung des Wassers aus dem südlichen Tal in den Meckenbach möglich ist und dann vor der Brücke zwischen der Hauptstraße und der Straße "Im Brunnen" Retentionsvolumen geschaffen werden kann.</p>
